活動内容：市道溜柵に隣接する水田の土陥没原因調査

農林水産省「多面的事業活動記録」 2021年10月

活動の場所	山湯山地区の鳥取市道尻線側溝
活動の内容	鳥取市道（尻線側溝の溜柵に隣接する水田の陥没原因の調査

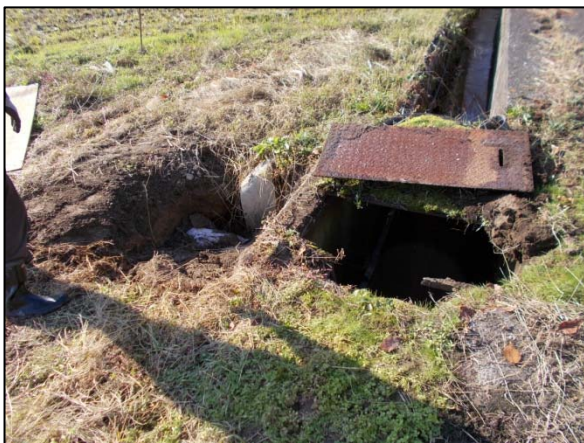
・水田の陥没状態

鳥取市へ処置工事を依頼（2022年3月処置工事完了）

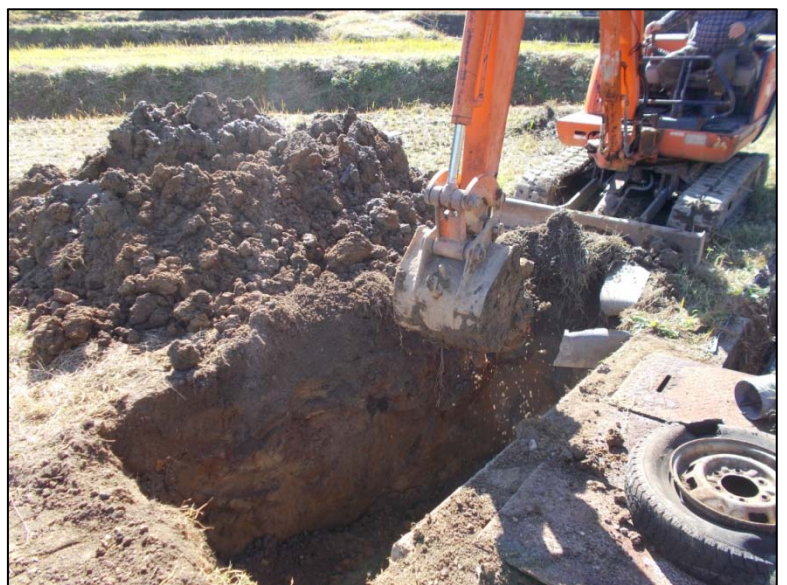
・溜柵の水田側を2m程度ユンボで掘る

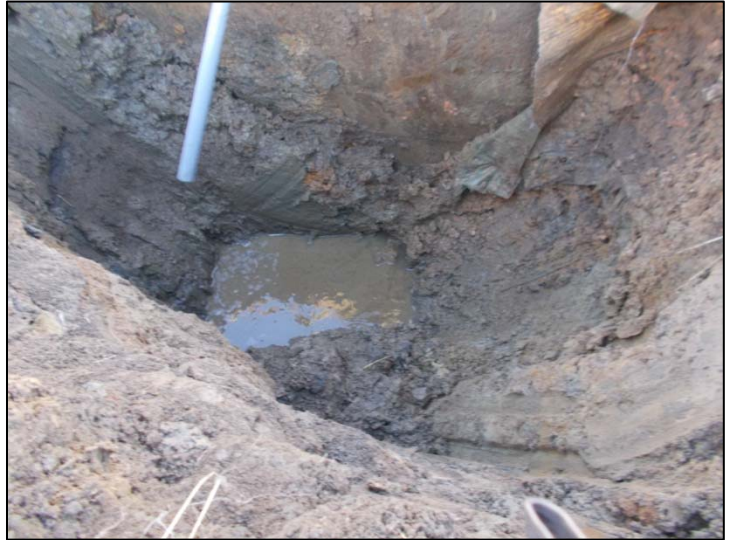
・溜枧側から水田へ水が流入が判明
