活動内容：多鯨ヶ池用水路の嵩上げ工事と通路舗装工事

農林水産省「多面的事業活動記録」 2020年10月

活動の場所	多鯨ヶ池用水路「美味園・果樹園周辺」の水路壁の嵩上げ工事と通路舗装工事
活動の内容	約60m区間の水路壁の嵩上げ工事と通路舗装工事

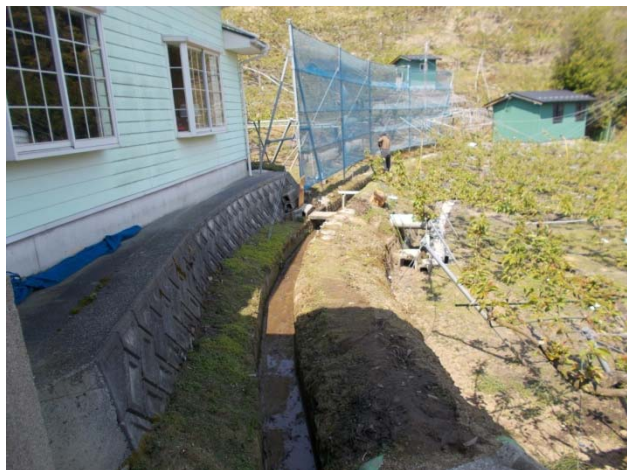
活動前写真

水路壁が沈み大雨になると谷側果樹園に流入

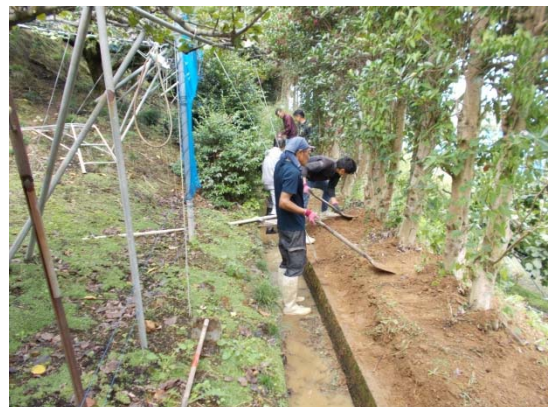
活動写真

通路の土のすき取り作業

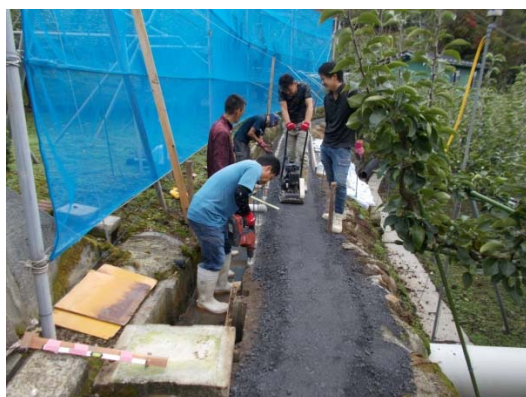
バラス敷き設

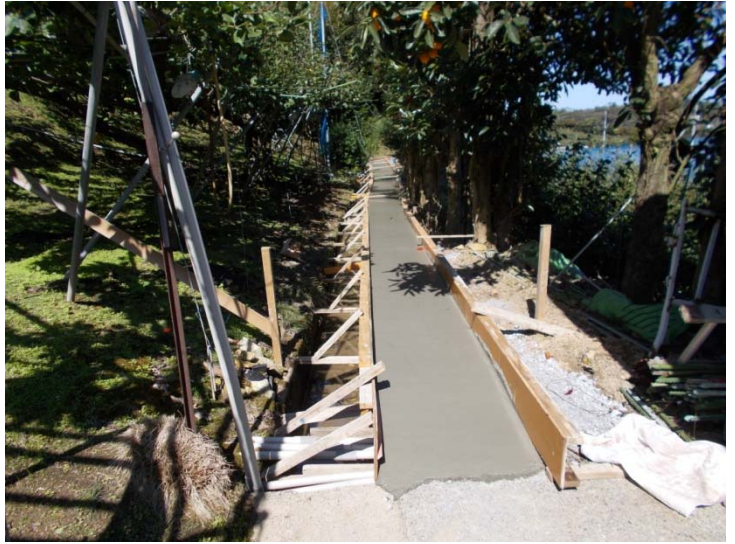
型枠とコンクリート打設

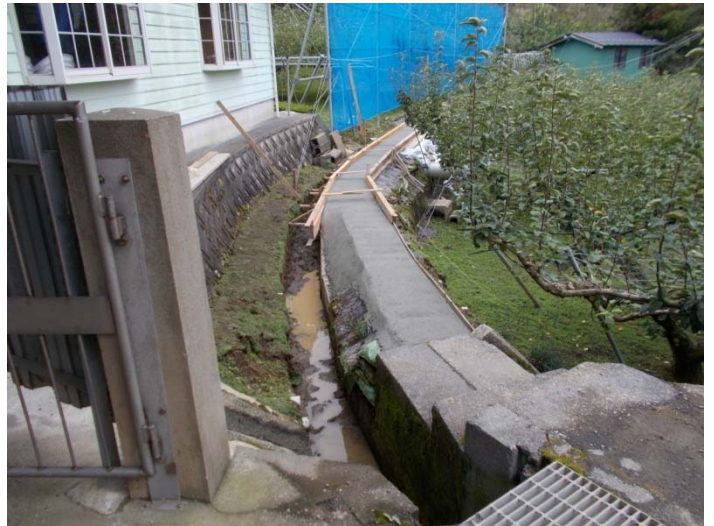
活動前写真と同じ場所で写したほぼ完成後
